# Aktionshalle Graben in St.Gallen akustisch gezähmt

Die 1907 erbaute ehemalige Turnhalle findet seit Anfang der Achtzigerjahre als Veranstaltungsort grossen Zuspruch bei der jüngeren Generation. Doch immer wieder gab es Klagen wegen Lärmbelästigungen. Es wurde eine Sanierung durchgeführt, wobei nebst dem sorgsamem Umgang mit der bestehenden Substanz, das Thema Schallschutz Priorität hatte.

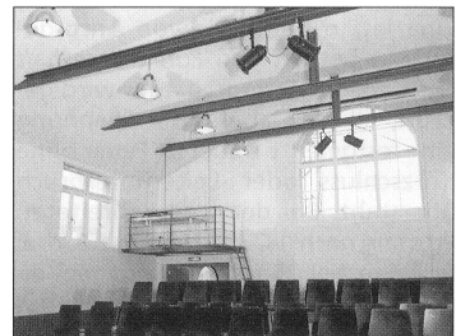
Bild 3 Die fertig renovierte Grabenhalle. Für eine ausgewogene Raumakustik sorgen an den Wänden als schallreflektierende Fläche eine Verkleidung aus Diamond-Platten und die zur Schallabsorption an der Decke montierten Lochplatten.

und die Bauteile entsprechend bekleidet. Eine Nachhalloptimierung wird an den Decken mit Gips-Lochplatten erreicht. Ein Zugewinn war bei diesem Knauf-System neben dem hohen Schallabsorptionsgrad die ästhetische Ausbildung, die den gestalterischen Vorstellungen von Planer und Bauherr entgegenkam. Die Knauf-Lochplatten im Lochbild 8/18 wurden auf einer Metall-Unterkonstruktion Knauf System D 112 10–15 cm abgehängt und die Randzonen glatt verspachtelt.
